# 熊本地震 調査報告

熊本県内を中心に 2016 年 4 月 14 日から断続的に発生した大地震が、震源に近い場所に建てられた「ファースの家」30 棟に及ぼした影響について調査した報告書。

(株)福地建装  
ファース本部  
研究開発室

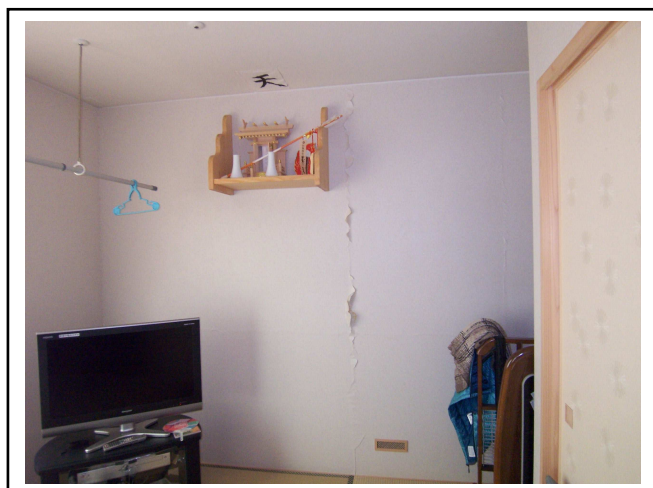
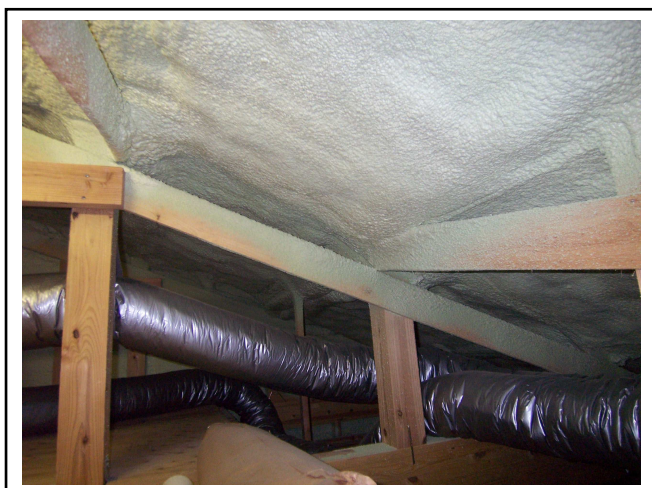
| NO | 施主名 | 住所 | 被災状況 | 竣工年月日 | エリア最大震度 | 備考 |
|---|---|---|---|---|---|---|
| 1 | K様邸 | 熊本市西区<br>出町 | 玄関、リビング、和室のクロスにヒビがみられるが、それ以外の被害なし。 | 2012/11/20 | 震度 6 強 | |

リスト NO1 の物件調査 → 一部クロスに破れがあり、大きく揺さぶられたことがわかる。AI キット、断熱材、天井裏、床下、傾きなど調査するも問題は見られなかった。

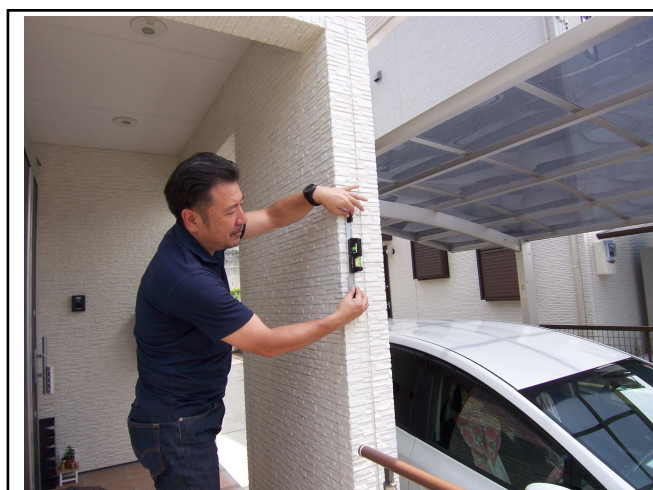
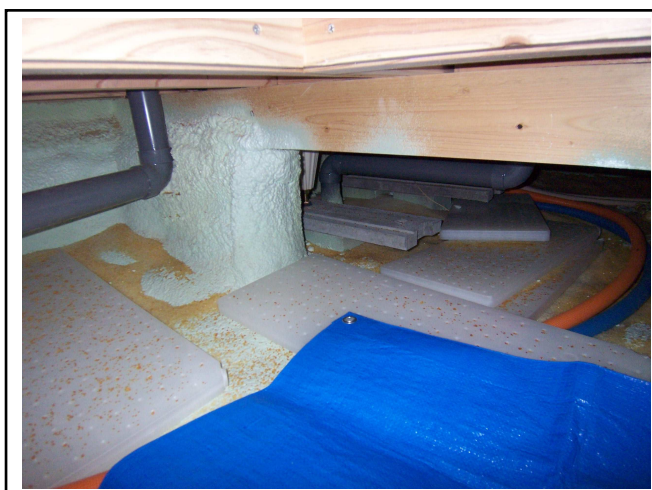
| 19 | H 様邸 | 熊本市北区室園町 | エコキュートに少しの傾きあり、それ以外の被害なし。 | 2014/2/28 | 震度 6 弱 | |

リスト NO19 の物件調査 → エコキュートに若干の傾きがみられた物件。AI キット、断熱材、天井裏、床下、傾きなど調査するも問題点は見られなかった。

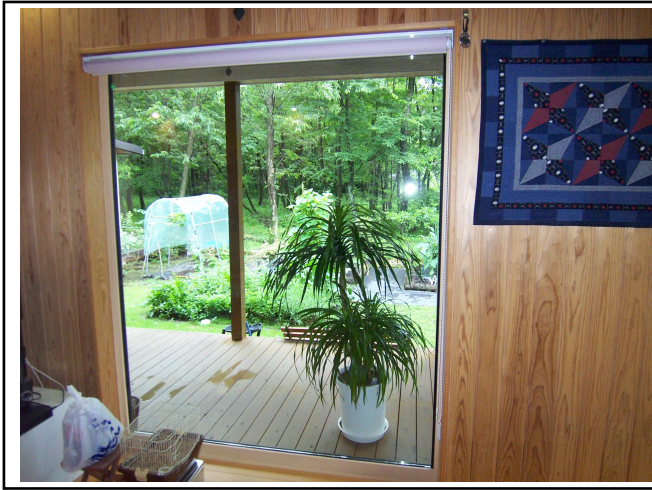
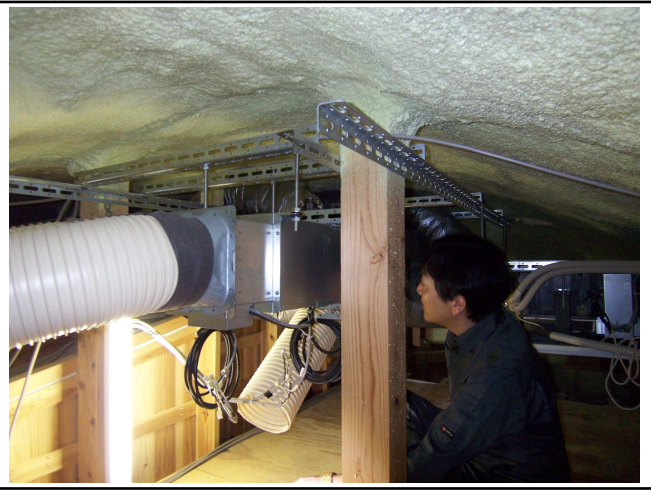
| 24 | K 様邸 | 熊本県阿蘇 | 書斎クロス、リビング F I | 2010/12/1 | 震度 5 強 | 一週間の停電が発生。 |

| | | 郡高森町 | X 一部ビートのはずれあり、それ以外の被害なし。 | | | |

リスト NO24 の物件調査 → 大開口の FIX サッシではビートが外れていた。（写真は手直し後。）AI キット、断熱材、天井裏、床下、傾きなど調査するも問題点は見られなかった。

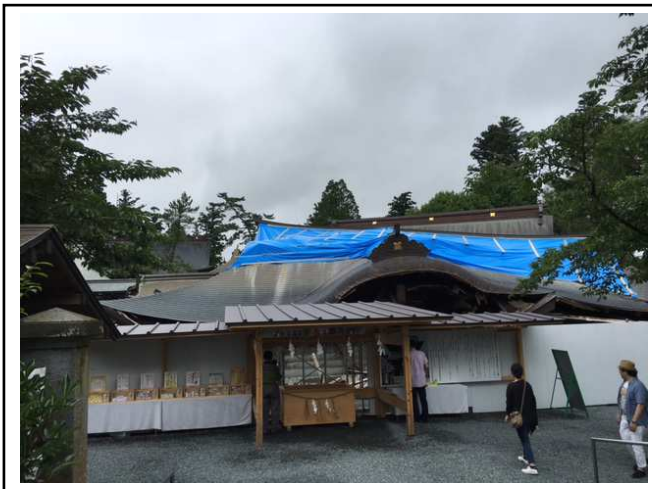
阿蘇市内にある阿蘇神社は楼門、拝殿が倒壊した。テレビなどでは阿蘇神社倒壊の映像が多く使われたので、阿蘇地区の損害は甚大だと理解していたが、阿蘇神社周辺の住宅はイメージしていたほど大きな被害は受けていなかった。
